Maison

Enghien-les-Bains

Barre (rue de la) 44

IA95000228

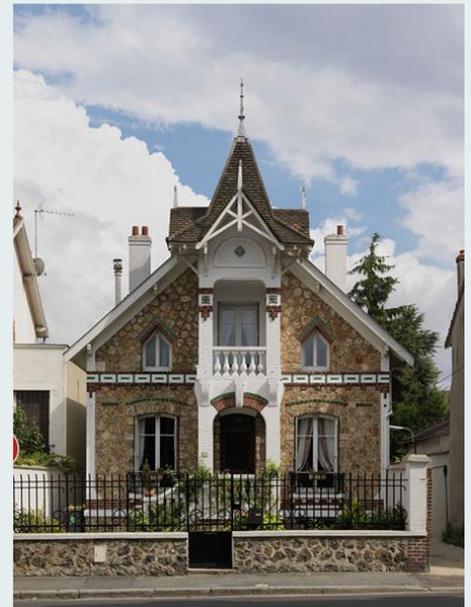
Maison pignon marquée en son centre par une élévation en avant-corps, ce qui en fait son originalité : loggia d'entrée, loggia-balcon du premier étage et couronnement par un haut toit en pavillon, amorti par un épi de faîtage.

Selon la tradition orale, le commanditaire voulait que sa maison, placée dans l'axe de l'église, en fond de perspective du boulevard Sadi Carnot, fasse écho à l'édifice religieux. La petite tour où se superposent le porche d'entrée et la loggia-balcon en seraient l'expression.

Meulière, brique, brique émaillée
